### **3.13.- ENSAYO PARA CONOCER LA EFICACIA DE LA PINTURA Y LA ENDOTERAPIA CON EMAMECTINA.**

Llorens J. M., Esteve R. (Conselleria de Presidencia y Agricultura, Pesca, Alimentación y Agua, Servicio de Sanidad y Certificación Vegetal Alicante), Ahumada A. (PROVEFE), Mateo P. (INESFLY Corporation S.L.), Ayuntamiento de Elche.

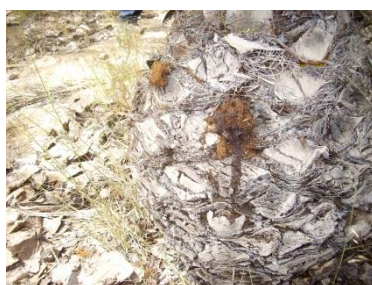
Palm 9513 (18-06-2013)

En la parcela, se encontraban dos palmeras, la C10295 y la C9513 que presentaban secreciones recientes y que se excluyeron del ensayo.

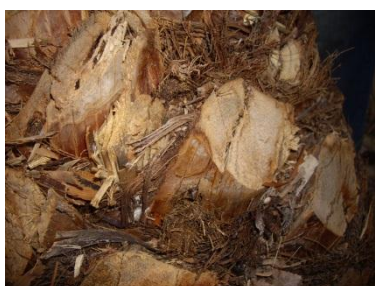
Palm 8312 Pd Sp

#### **4.1.- Daños viejos (20-08-2013)**

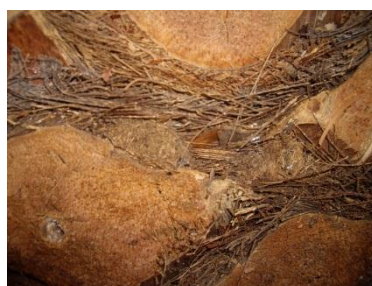
Palm 8400T

| Palm | | 20-08 | 17-09 | 14-10 |
|---|---|---|---|---|
| C8400T | Tiam | | 1 sec | 1 sec |

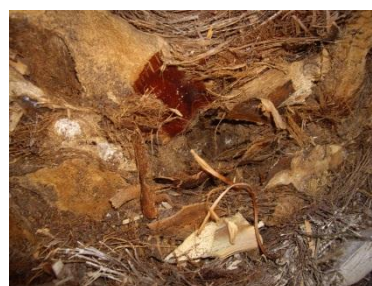
Palm 8352 Sp

| Palm | | 20-08 | 17-09 | 14-10 |
|---|---|---|---|---|
| C8352Sp | Tiam | | 1 orif | |

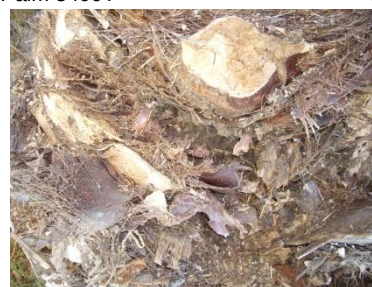
Palm 8319 Pc

| Palm | | 20-08 | 17-09 | 14-10 |
|---|---|---|---|---|
| C8319Pc | Tiam | | 1 orif | |

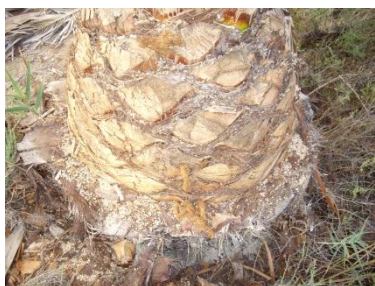
Palm C9543T (20-08-2013)

| Palm | | 20-08 | 17-09 | 14-10 |
|---|---|---|---|---|
| C9543T | Nue | 2 sec | 7 sec | 8 sec |

#### **4.2.- Daños nuevos (20-08-2013)**

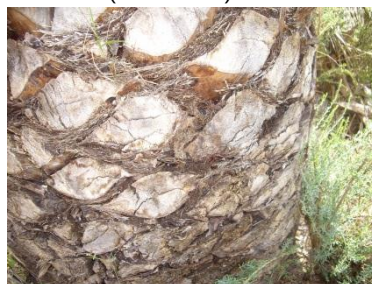
Palm 9464 (17-09-2013)

| Palm | | 20-08 | 17-09 | 14-10 |
|---|---|---|---|---|
| CG9464Sp | Tiam | | 1 se v | |

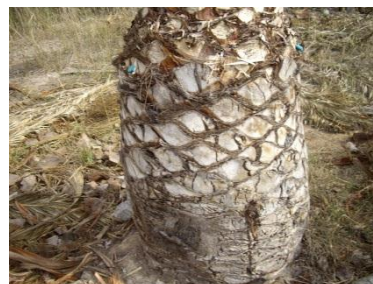
Palm 9416 (17-09-2013)

| Palm | | 20-08 | 17-09 | 14-10 |
|---|---|---|---|---|
| CG9416PcSp | Tiam | | 1 se v | |

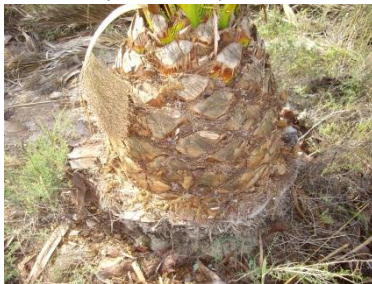
Palm 9543 (17-09-2013)

Solamente una palmera testigo, que no había recibido tratamientos anteriores, resultó afectada. El resto de palmeras, no manifestaron daños.

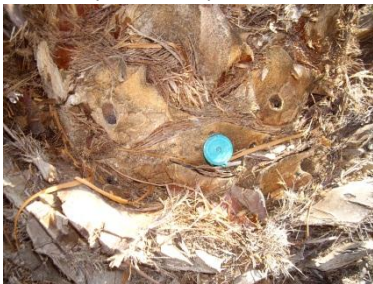
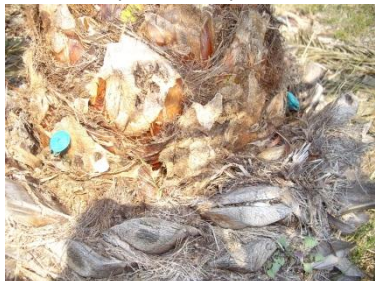
Palm 10360 (17-09-2013)

| C10360pdSp | Tiam | | 2 se v | |

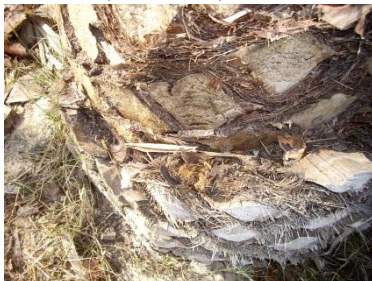
Palm 10293 (17-09-2013)

| Palm | | 20-08 | 17-09 | 14-10 |
|---|---|---|---|---|
| C10293pc | Tiam | | 1 se v | 1sec v |

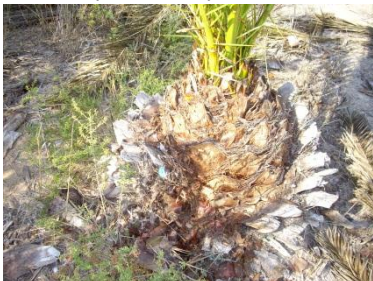
Palm 8324 (17-09-2013)

| Palm | | 20-08 | 17-09 | 14-10 |
|---|---|---|---|---|
| C8324PdSp | Tiam | | D vie | |
