3.6.- PRIMER ENSAYO REALIZADO CON LA NUEVA PINTURA INESFLY, CON MENOS COLORANTE EN UNA PARCELA DE LAS BAYAS, PROPIEDAD DEL AYUNTAMIENTO DE ELCHE.

1.- Ensayo realizado en la parcela de Las Bayas.-

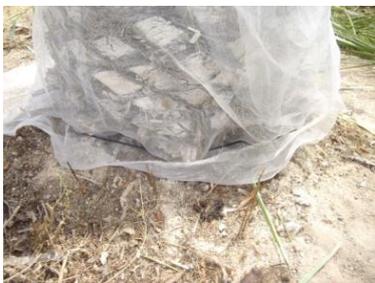
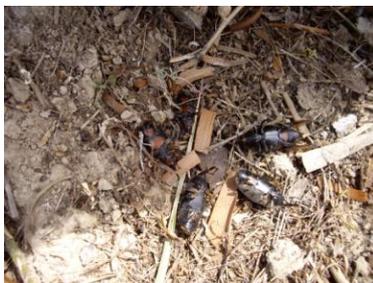
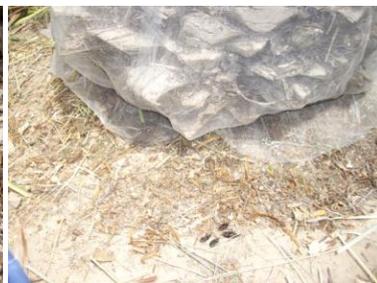
El mismo día 8 se vió que debajo de la malla de las palmeras tratadas con pintura nogal y ISF-2 habían algunos adultos muertos.

Adultos muertos en suelo

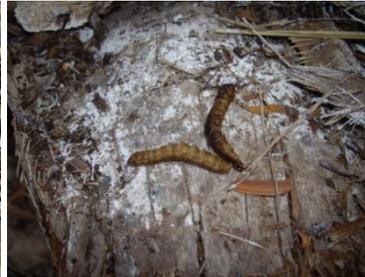
Orugas de Arenispes muertas

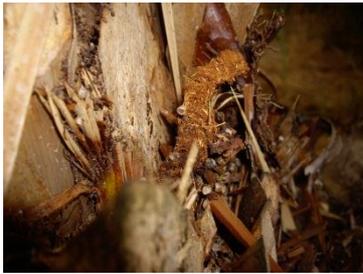
Palm 8312 SP2 (2-08-2012)

En SP2, 8312, se encontró 1 secreción. En SP1 en 8319, 2 secreciones y en 8324 1 secreción.

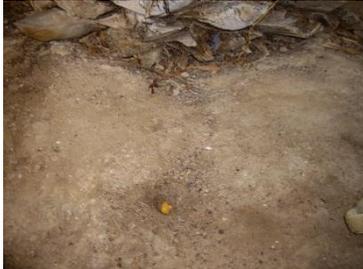
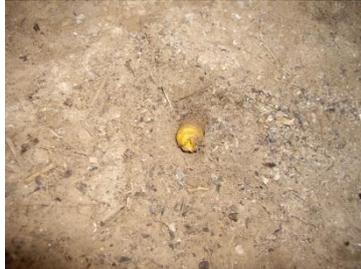
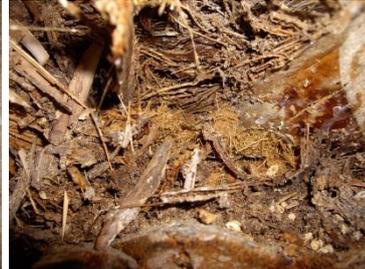
Palm 8319 y detalles SP1 (2-08-2012)

En palm 8319, se vió una larva viva en el suelo, a medio metro de la palmera.

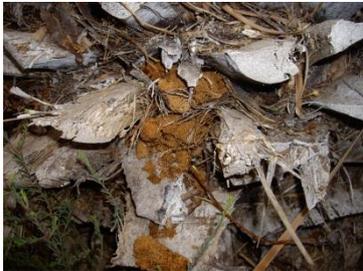
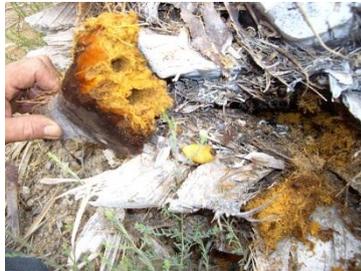
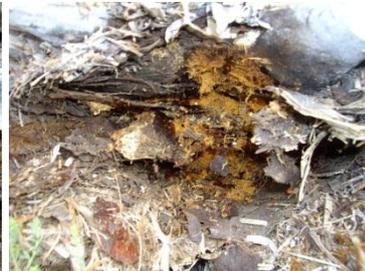
Palm 8324 y detalles (2-08-2012)

En palm 8324, daños intensos, con una larva dentro.

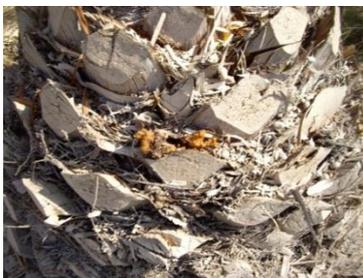
Palmera 8350 nog (14-08-2012)

El día 14 de agosto se aprecia secreción en palm 8350 (pintura nogal).

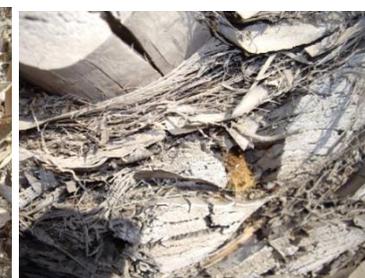
Palm 8355 nog (3-10-2012)

El día 3 de octubre se observa una secreción nueva en palm 8355 (pintura nogal).
