3.8.- SEGUNDO ENSAYO REALIZADO CON LA NUEVA PINTURA INESFLY CON MENOS COLORANTE, EN UNA PARCELA EN LAS BAYAS, PROPIEDAD DEL AYUNTAMIENTO DE ELCHE.

Llorens J. M., Esteve R. (Conselleria de Presidencia y Agricultura, Pesca, Alimentación y Agua, Servicio de Sanidad y Certificación Vegetal Alicante), Linde N., Cerón J. (TRAGSA), Ayuntamiento de Elche, Mateo P. (INESFLY Corporation S. L.).

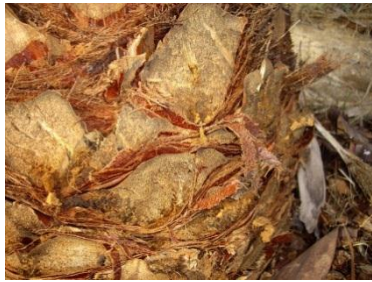
En una revisión realizada el 31 de agosto se observaron 4 secreciones incipientes en la palmera 7394 testigo. El día 11 de septiembre se realizó otra revisión, viéndose daños importantes en la palmera testigo 7394.

Palm 7394 daños (31-08-12)

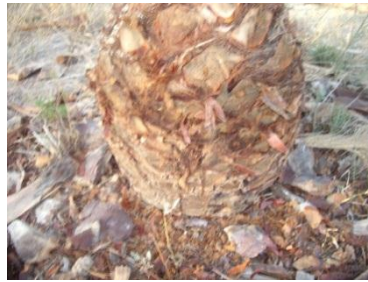
Palm 7394 (11-09-12)

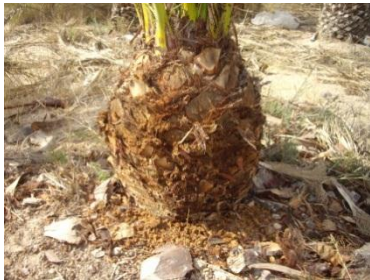
El 20 de septiembre, se vio una secreción en palm 10297 SP1. Los tres testigos estaban dañados.

Palm 7394 tes (20-09-2012)

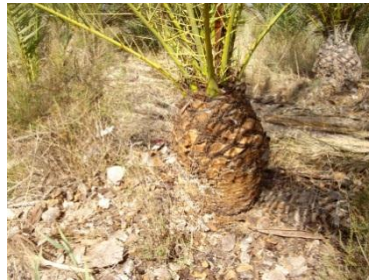
Palm 10294 tes (20-09-2012)

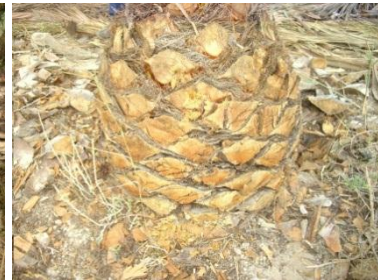
Palm 9566 tes (20-09-2012)

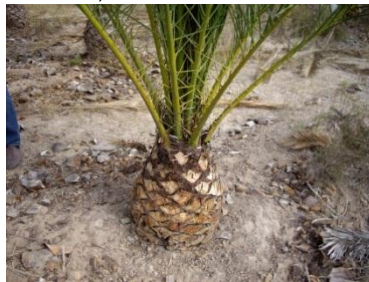
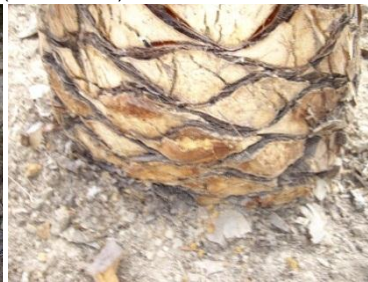
Palm 10297 SP1 (20-09-2012)

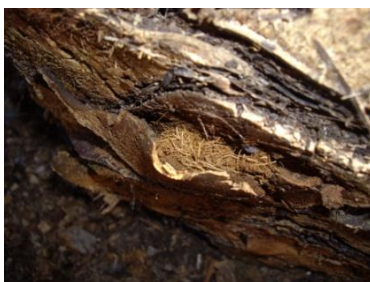
En revisión del 3 de octubre, se observaron daños en la palmera 10297 SP1 y en la palmera 9513 Nogal. Los tres testigos estaban muy afectados.

Palm 10297 SP1 (3-10-2012)

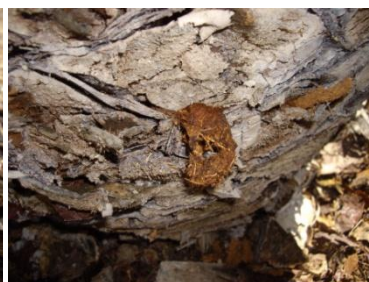
Palm 9513 Nog (03-10-2012)

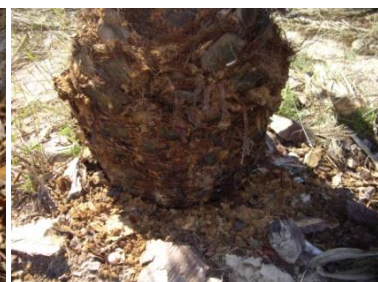
Palm 7394 test (3-10-2012)

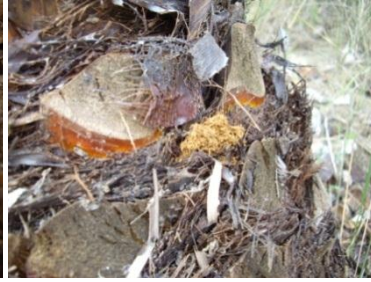
El 11 de octubre, se observaron daños en otra palmera, palm 9505 SP1, así como en 2 palmeras nuevas de la pintura Nogal, palm 9558 y palm 10295. Los testigos estaban muy mal, palm 7394, testigo, manifestaba daños en la corona.

Palm 9505 SP1 (11-10-2012)

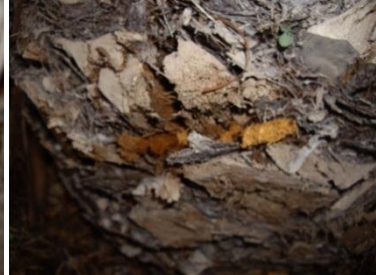
Palm nog 10295 (11-10-2012)

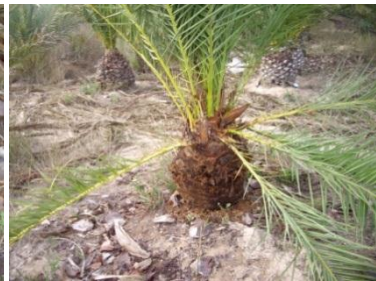
Palm 7394 (11-10-2012)

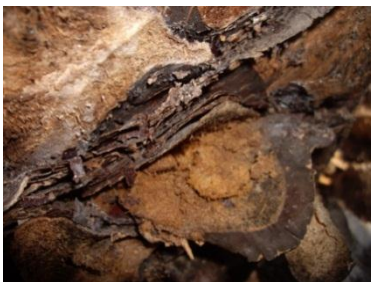
El 16 de octubre se revisaron de nuevo. Se apreciaron daños pequeños en la palmera 9554 y en la palmera 9582.

Palm 9554 (16-10-2012)

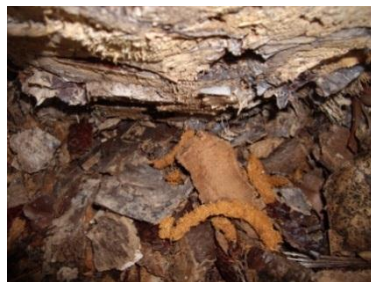
Palm 9582 (16-10-2012)

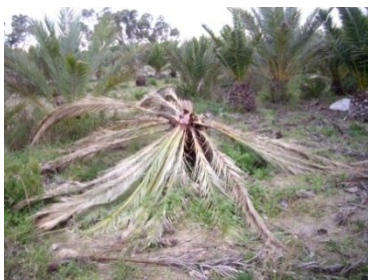
Palm 7394 test muerta (17-12-2012)

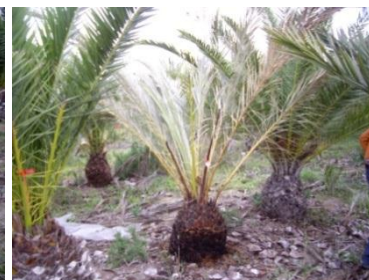
Palm 9566 test muerta (17-12-2012)

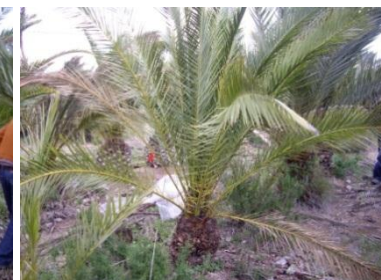
Palm 10294 test afectada (17-12-2012)

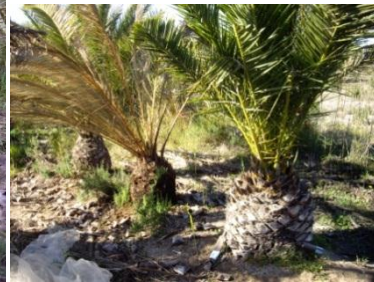
Palm 9566 test muert (11-01-2013)
