3.8.- SEGUNDO ENSAYO REALIZADO CON LA NUEVA PINTURA INESFLY CON MENOS COLORANTE, EN UNA PARCELA EN LAS BAYAS, PROPIEDAD DEL AYUNTAMIENTO DE ELCHE.

Llorens J. M., Esteve R. (Conselleria de Presidencia y Agricultura, Pesca, Alimentación y Agua, Servicio de Sanidad y Certificación Vegetal Alicante), Linde N., Cerón J. (TRAGSA), Ayuntamiento de Elche, Mateo P. (INESFLY Corporation S. L.).

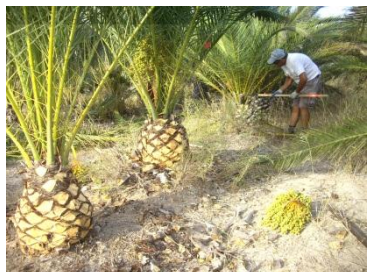
Cepillado

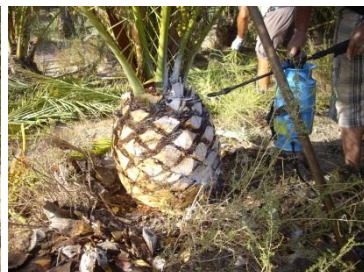
Inicio pintado

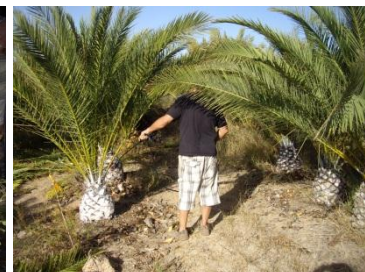
Pintado

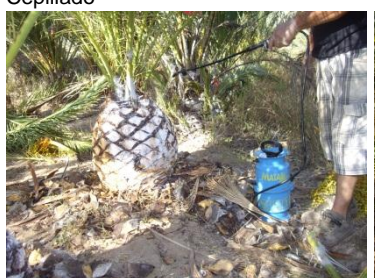
Pintado

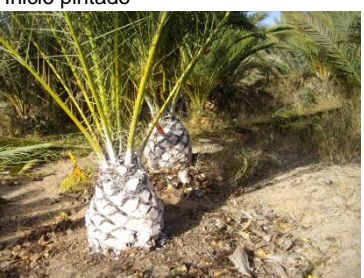
Pintura 2 reciente

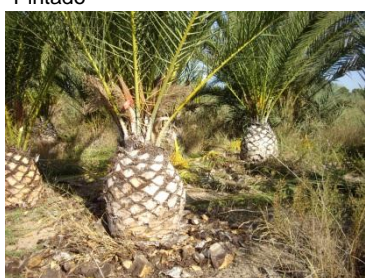
Palmeras pintadas

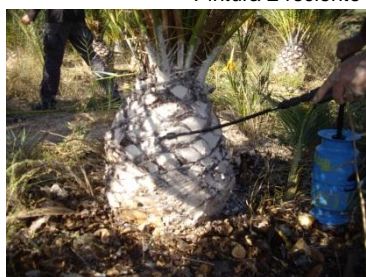
Pintura nogal

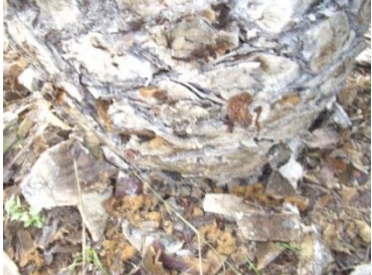
Palm 9513 nog (11-10-2012)

El 11 de octubre, se observaron daños en otra palmera, palm 9505 SP1, así como en 2 palmeras nuevas de la pintura Nogal, palm 9558 y palm 10295. Los testigos estaban muy mal, palm 7394, testigo, manifestaba daños en la corona.
